GEVIS-fondens Salénare berättar

## Propellern som lossnat

M/S Swedish Wasa

Björn Dahlström

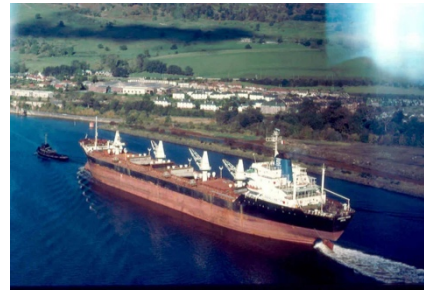
Då fick jag ett samtal från *Bengt Sohlberg* som var tekniskt ansvarig för driften av Swedish Wasa. Han hade fått ett akut samtal från fartyget att man var orolig för att propellern var på väg att lossna från propelleraxel.

Agenten mötte upp på flygplatsen och hade fixat ”speedboat” och tillstånd för att jag skulle kunna komma ombord. När vi närmade oss fartyget tog vi ett varv runt fartyget och jag noterade att fribordet var väldigt högt och stor del av propellerbladen var ovanför vattenytan.

Slutsatsen av denna övning blev att när vattendjupet minskade och fartyget varit för lätt barlastat fick propellern ingen kraft. *Bengt Sohlberg* fick ett positivt och glatt besked att fartyget slapp dockning, och kunde ta sin last dock något försenat. Skepparen och chiefen fick lite att fundera över. Om ett liknande problem skulle uppstå igen tar de nog en tur runt fartyget och kollar om propellern har tillräcklig vattenkontakt.
